# 检测报告

试验件名称 PC+ABS低烟无卤配线槽

振动试验(模拟长寿命试验、功能性随机振动试验)、冲击试验

报告编号: RbREET201712017/1-1CA

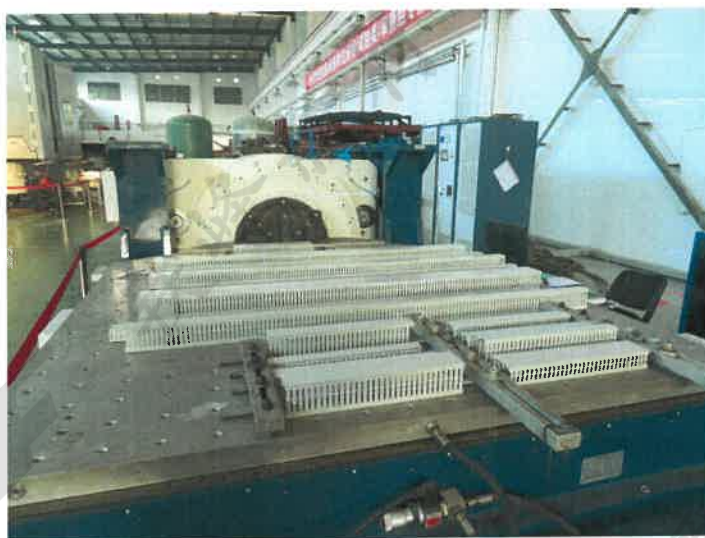
附图1 试验件横向振动试验和冲击试验安装状态

| 检测试验结果 | |
|---|---|
| <p><b>1. 试验状态</b></p> <p>振动试验和冲击试验时，试验件通过螺钉和压条固定在振动台台面上，18 批次的试验件同时进行振动和冲击试验，试验件的安装状态见附图 1~3。</p> <p>振动试验共安装 2 个加速度传感器，试验采用 1#~2#传感器两点平均控制方式。传感器安装状态见附图 4。</p> <p>冲击试验中，采用 1#传感器单点控制方式。</p> <p><b>2. 试验过程</b></p> <p>2017 年 12 月 18 日至 12 月 20 日，根据 IEC 61373-2010《Railway applications - Rolling stock equipment - shock and vibration tests》的方法，按照《试验（检测）委托单》的要求，对试验件进行并完成了 3 个方向的模拟长寿命试验、冲击试验和功能试验。</p> <p><b>3. 试验结果</b></p> <p>横向模拟长寿命试验控制曲线见附图 5。</p> <p>横向冲击试验控制曲线见附图 6~7。</p> <p>横向功能试验控制曲线见附图 8。</p> <p>纵向模拟长寿命试验控制曲线见附图 9。</p> <p>纵向冲击试验控制曲线见附图 10~11。</p> <p>纵向功能试验控制曲线见附图 12。</p> <p>垂向模拟长寿命试验控制曲线见附图 13。</p> <p>垂向冲击试验控制曲线见附图 14~15。</p> <p>垂向功能试验控制曲线见附图 16。</p> <p>振动和冲击试验结束后，试验件外观无异常，线槽盖板无脱落。试验件的外观状态见附图 17。</p> <p>（以下无正文）</p> | |

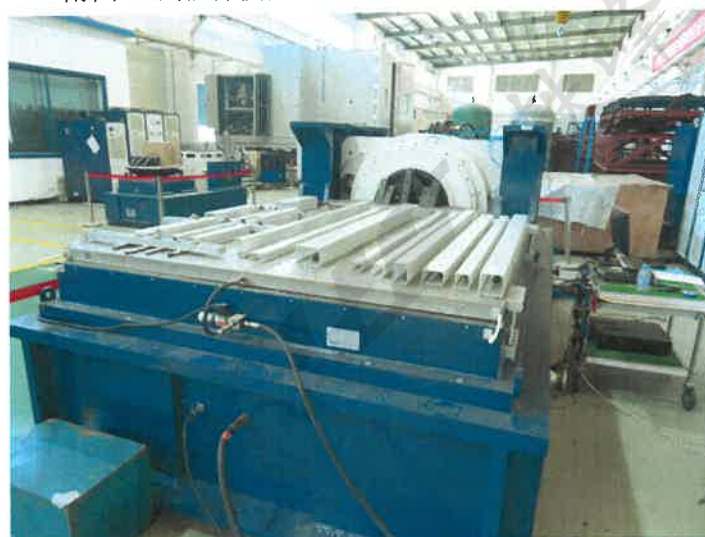
附图2 试验件纵向振动试验和冲击试验安装状态

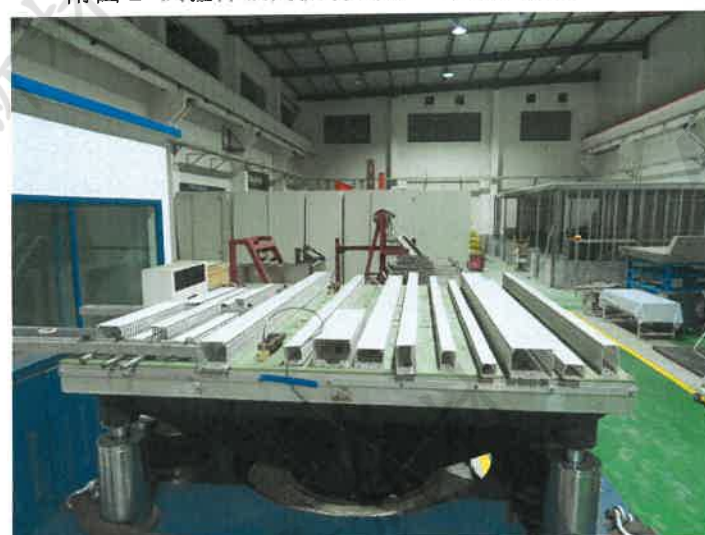
附图3 试验件垂向振动试验和冲击试验安装状态

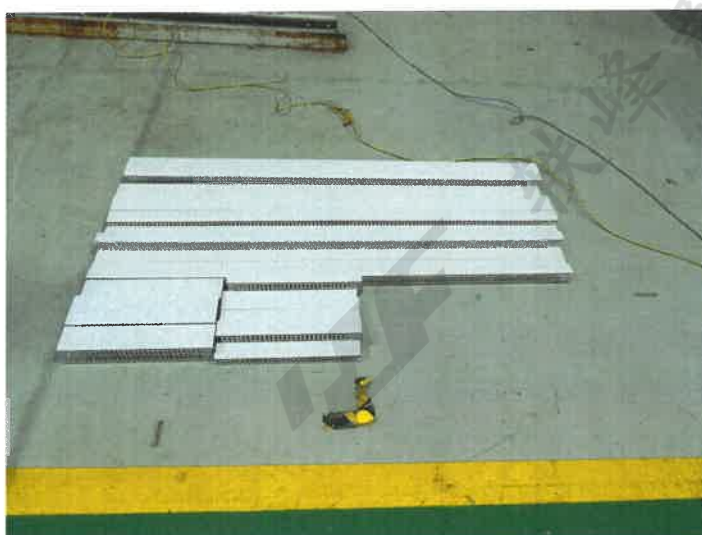
附图 17 试验后, 试验件的外观状态
