# 生产建设项目水土保持设施 验收鉴定书

项 目 名 称      沪嘉北养老院（暂名）新建工程项目

项 目 编 号      1802PT0003

验 收 单 位      上海市普陀区民政局

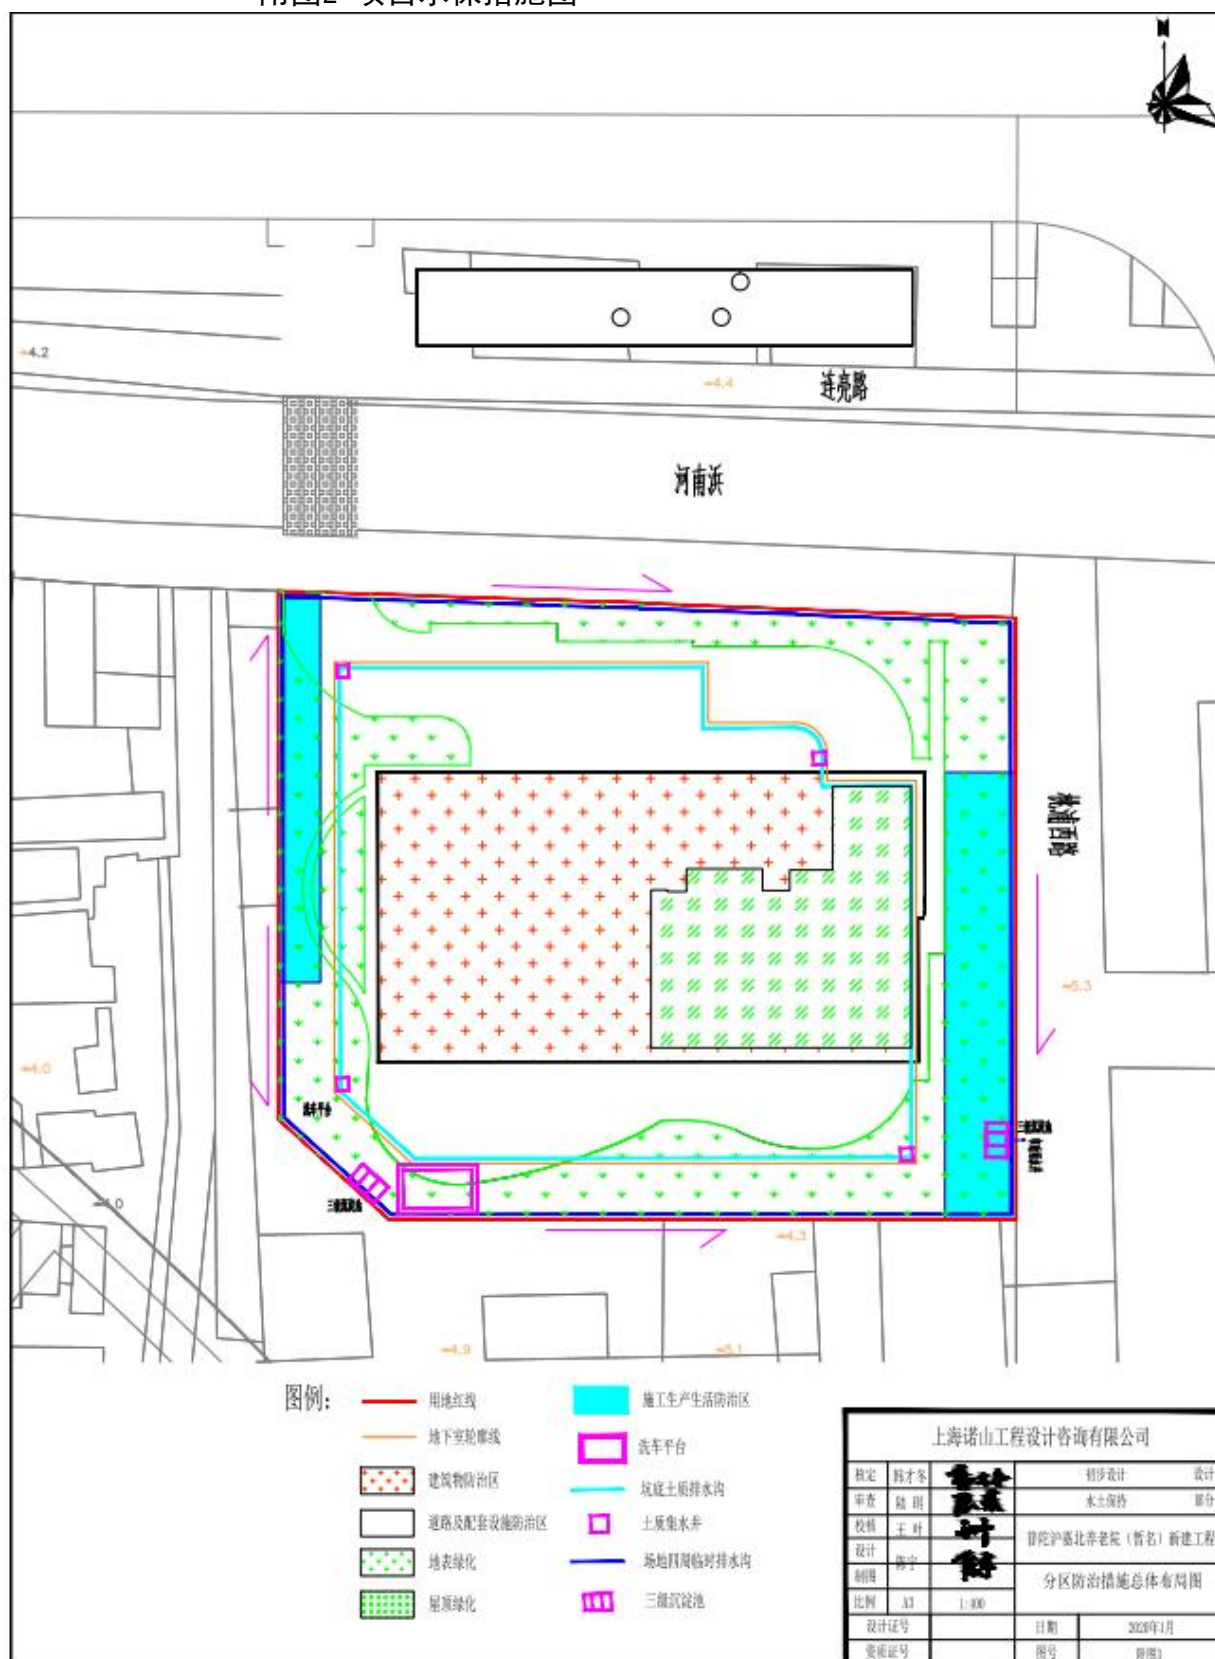
附图2 项目水保措施图

2020年9月，该新建工程已完成主体工程建设、管道布设及硬化道路铺设、景观绿化以及屋顶绿化布设，预计2021年2月投产使用。本次验收对象为已完工的主体工程、管道布设及硬化道路、绿化工程。水土保持设施验收对象为已经完成实施的水保措施，包括：雨水管网、洗车平台、三级沉淀池、排水沟、集水井、景观绿化、屋顶绿化、沙袋拦挡、密目网苫盖措施。
